Sécurité

Retour d'expérience

ACCIDENT GRAVE

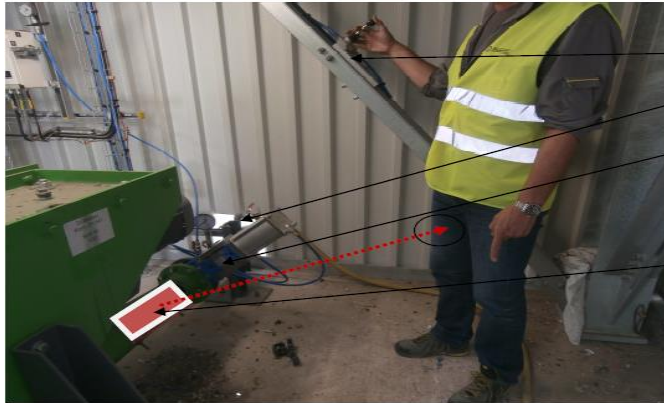
Commande de la vanne d'isolement.

Tuyauterie en pression.

Vanne d'isolement à ouverture rapide isolant la partie de tuyauterie sous pression.

Trappe de débouillage sur le cône de réduction en sortie du sas alvéolaire.

La trappe a été projetée sur la victime sous l'effet de l'onde de choc engendrée par l'ouverture de la vanne d'isolement de la tuyauterie en pression.

La trappe de débouillage, éjectée par pression, a été installée avant l'accident

Elle n'était pas conçue pour supporter 7 bars de pression

L'opérateur a mis la tuyauterie en pression et ouvert la vanne d'isolement en charge

Interdiction de mise en pression d'une tuyauterie non prévue à cet effet : **inspection** de toutes les installations existantes.

Toute modification sur une installation neuve doit être **préalablement validée** par une équipe pluri-disciplinaire (Exploitation, Technique, Sécurité)
